Soprintendenza archeologia, belle arti e paesaggio
per le province di Frosinone e Latina

Oggetto: Cori (LT) – Edificio denominato “Lo Stallone” in località Giulianello, piazza Umberto I.

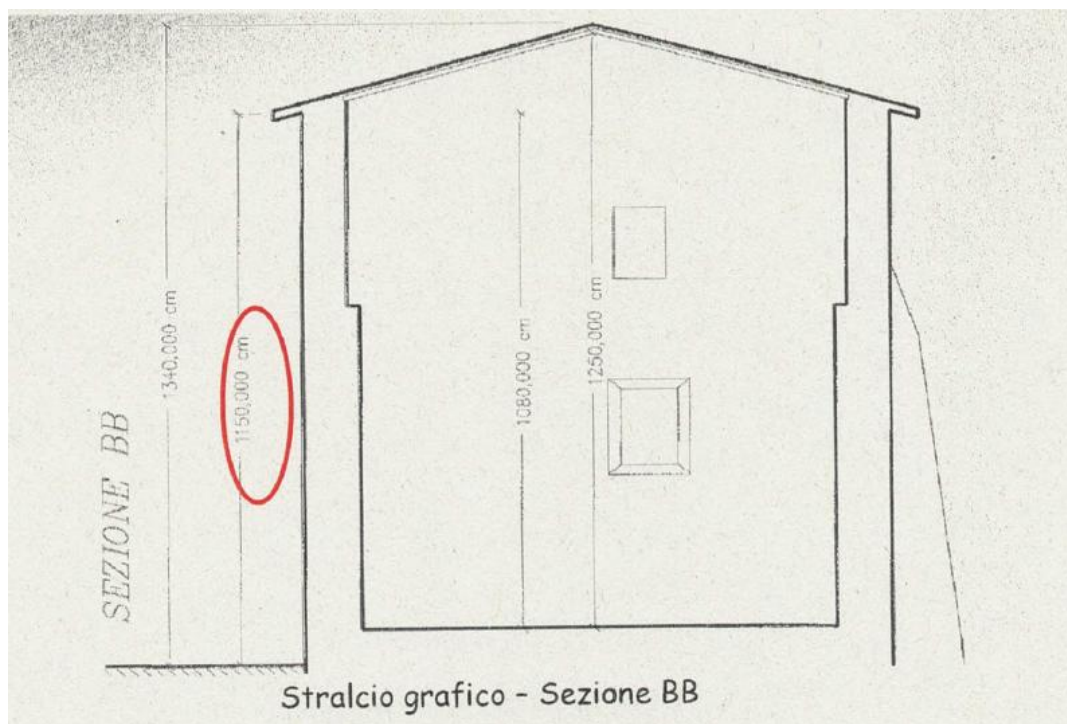
Fig. 1 (sezione BB ante operam)

6. per quanto riguarda il punto precedente, relativamente alle osservazioni fatte nella relazione dei carabinieri sopra citata (cfr. ALL. 2) si riscontra quanto segue: esaminando nel dettaglio gli elaborati grafici si vede che l’altezza della muratura sulla quale poggia la copertura, prima dell’intervento, è pari a 11.30 m e la stessa viene incrementata fino a 12.40 incluso il cordolo e pertanto il rialzo pari a 90 cm circa è perfettamente descritto negli elaborati grafici (cfr. *ante operam* - fig. 1- e *post operam* -fig. 2-).

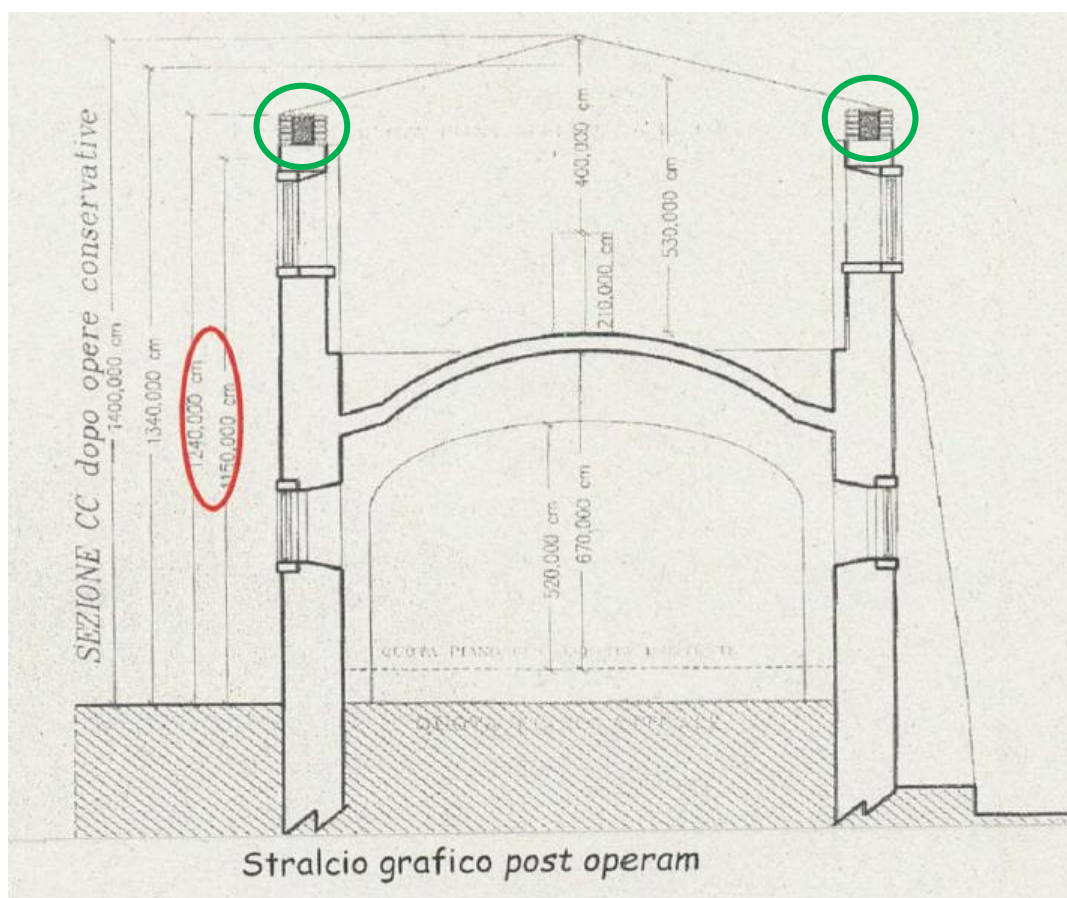
Fig. 2 (sezione CC post operam)

Per quanto concerne i blocchetti di tufo visibili nella foto dell'esposto, si fa presente che gli stessi sono rappresentati negli elaborati grafici (fig. 2 – evidenziato in verde e fig. 3) in quanto corrispondono all'altezza del cordolo perché fungono da paramento dello stesso) e non sono poggiati su quest'ultimo come affermato nell'esposto e ribadito nella relazione dei carabinieri.

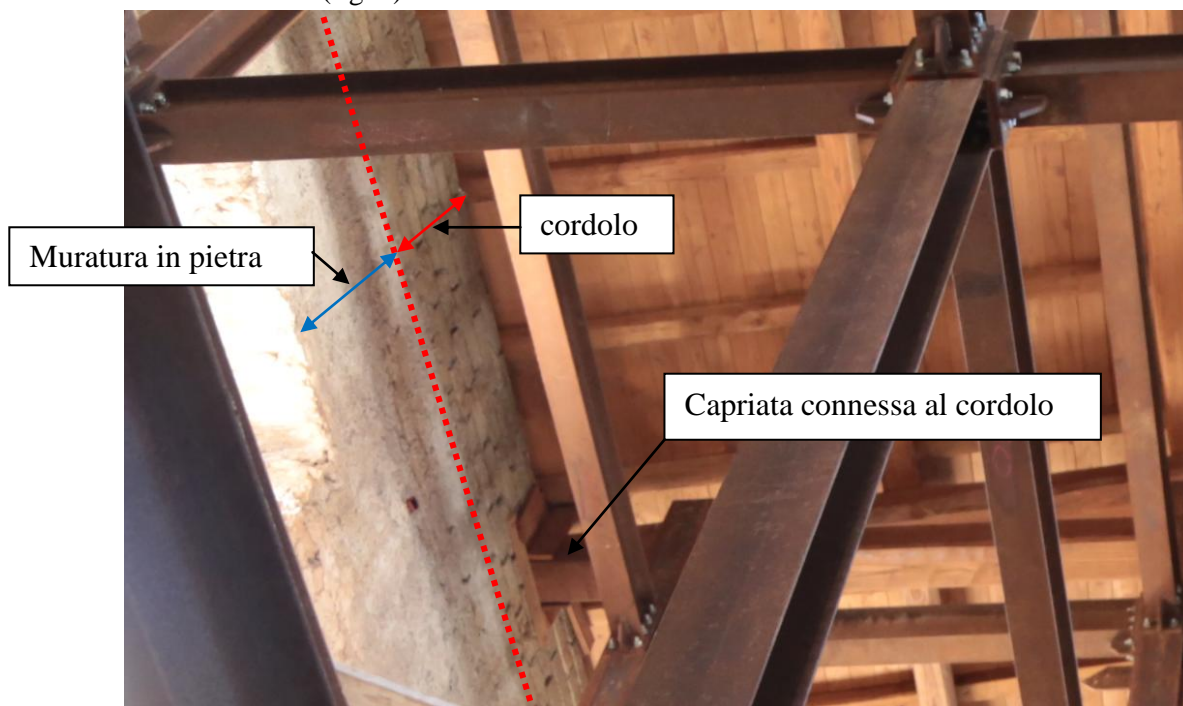
Fig. 4 (sopralluogo del 11/02/2023)

Si può avere ulteriore conferma di ciò anche dalle foto effettuate in sede di sopralluogo in data 11/02/2023 (fig. 4)

Tale soluzione costruttiva ha certamente senso sotto il profilo tecnico in quanto le capriate devono essere connesse al cordolo e non ad un rialzo di muratura posticcia affinché sia

assicurato il comportamento scatolare della struttura.

- b) per quanto l'attuale copertura sia difforme dal progetto presentato, non si ritiene opportuno lo smontaggio e il rifacimento della stessa né tantomeno la demolizione del sottostante cordolo che comporterebbe, allo stato attuale, più rischi per la muratura originale che vantaggi;
